高圧第3(A)給水加熱器ドレン配管損傷部肉厚測定結果 (平成16年8月21日工場持ち込みによる測定値)

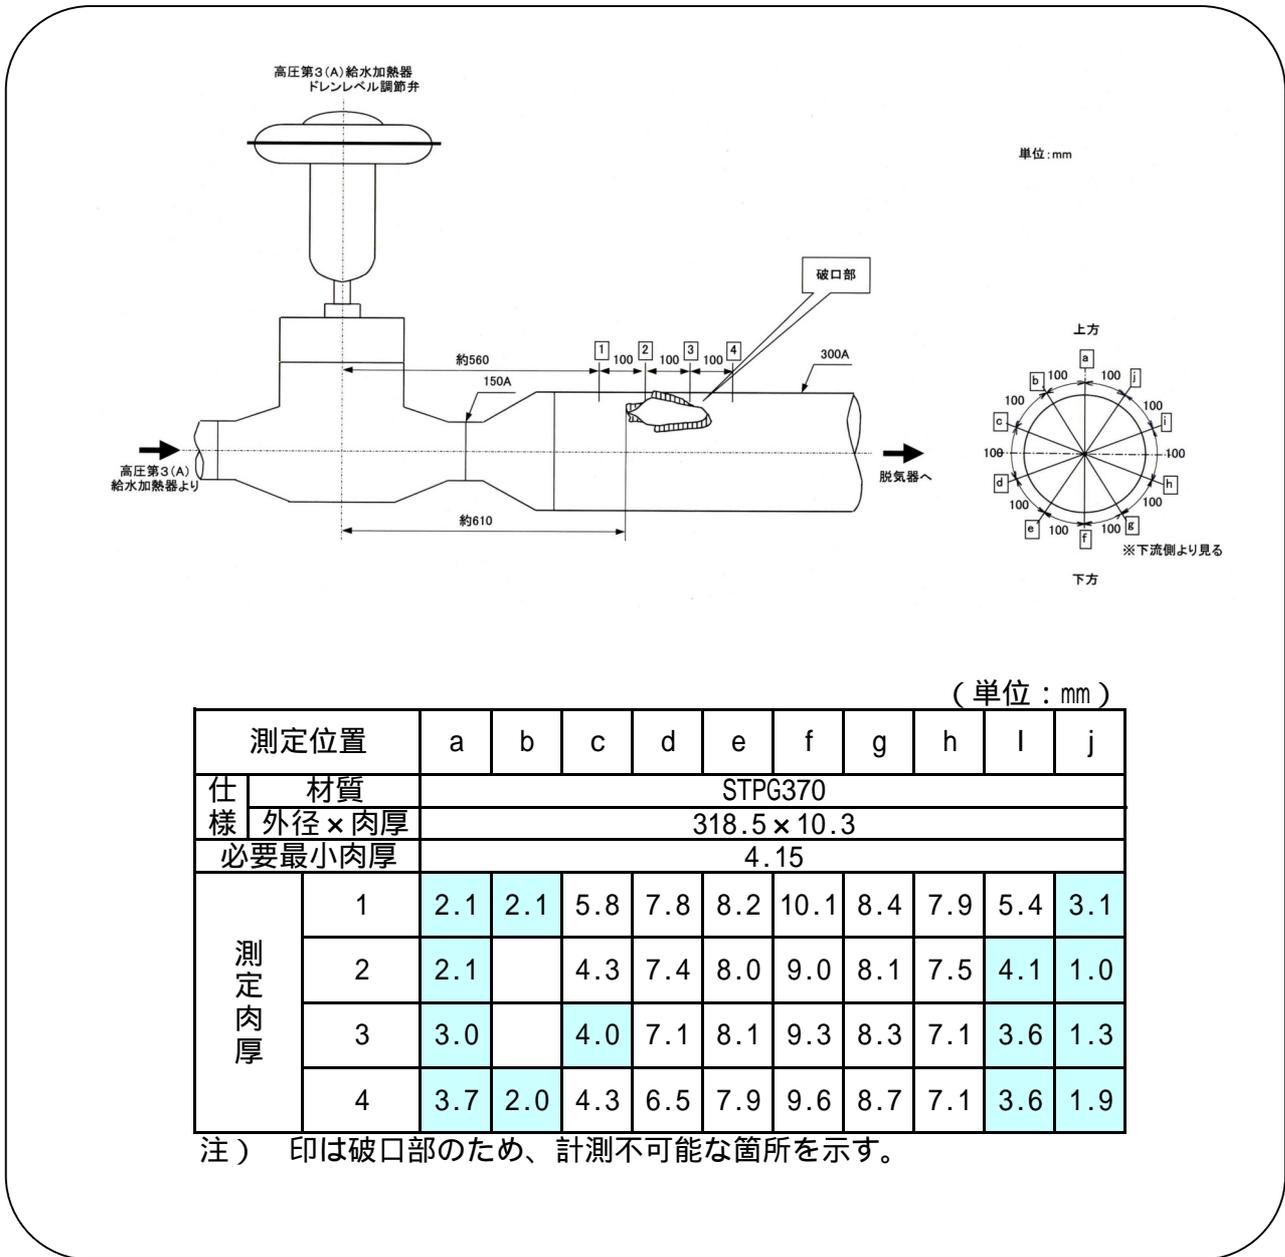
- ・ 損傷配管である高圧第3(A)給水加熱器ドレン配管の調節弁後直管部肉厚は、配管上方部に著しい減肉が見られ、破口部以外の最小肉厚部は、1.0mmであった。配管下方部については、必要最小肉厚以上の肉厚を有していた。
- ・ なお、高圧第3(B)給水加熱器ドレン配管についてもA側同様、配管上方部が著しく減肉しており、最小肉厚部は、1.2mmであった。
